## **MANIFESTAÇÕES PATOLÓGICAS EM OAE'S:**

### **Estudo de Caso Ponte Sobre o Rio Real**

### **A Case Study Bridge Over Rio Real**

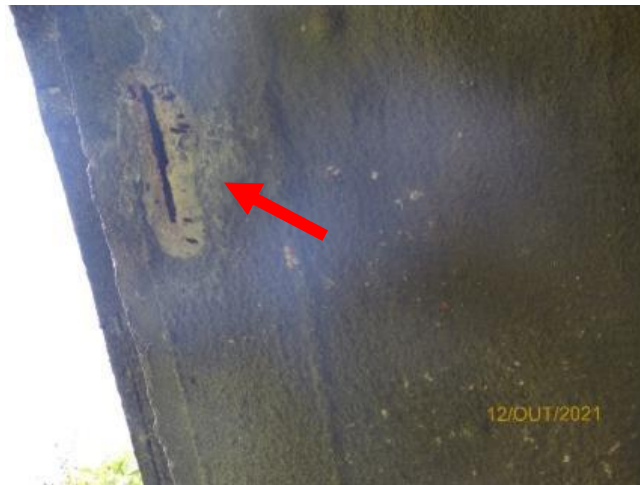
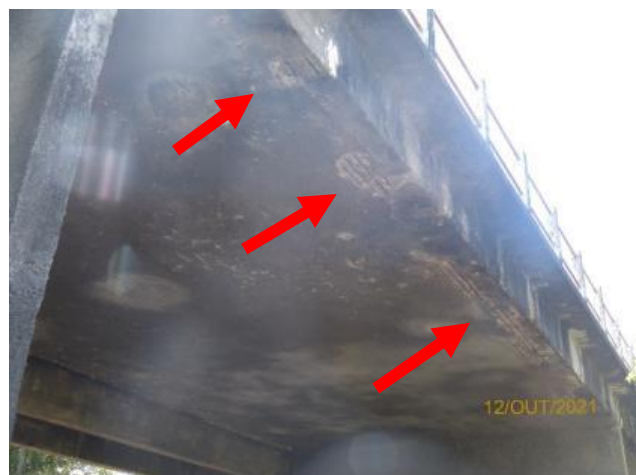
No momento da inspeção foi detectado patologias físicas, químicas e biológicas na estrutura, que foram registradas fotograficamente. Foram utilizadas setas vermelhas para realce das manifestações patológicas. Observa-se nas Figuras 16 e 17, uma patologia química, presença de concreto desagregado com armadura exposta que acontece quando há perda da integridade do concreto por ataque químico, causando exposição a agentes externos com sulfatos e a água. Isso acarreta desgaste superficial progressivo do concreto.

Figura 16. Patologia química – Laje - Concreto Desagregado e Armadura Exposta. (seta vermelha)

Figura 17. Patologia química – Laje  
Concreto Desagregado e Armadura Exposta. (seta vermelha)

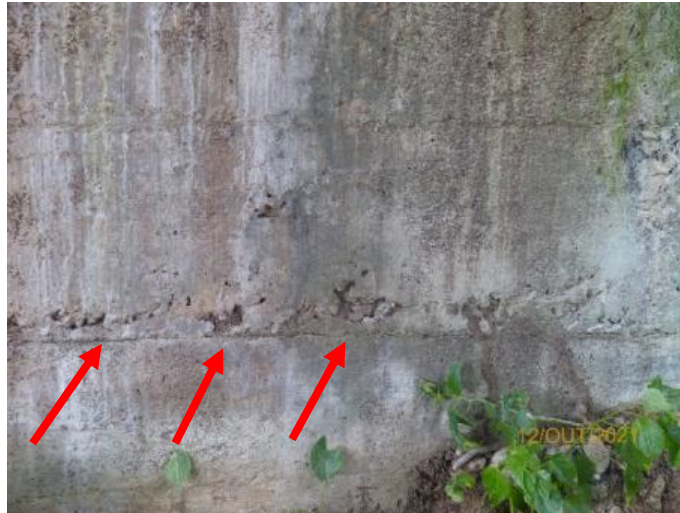
Observa-se na Figura 18 a presença de concreto segregado decorrente da má vibração e/ou falha na execução do concreto lançado na estrutura durante a fase

executiva ocasionando vazios na massa de concreto e exposição dos agregados. Essa manifestação patológica permite a entrada facilitada de agentes agressivos nos pontos onde há vazios.

Figura 18. Falha na execução – Cortina - Concreto segregado. (seta vermelha).

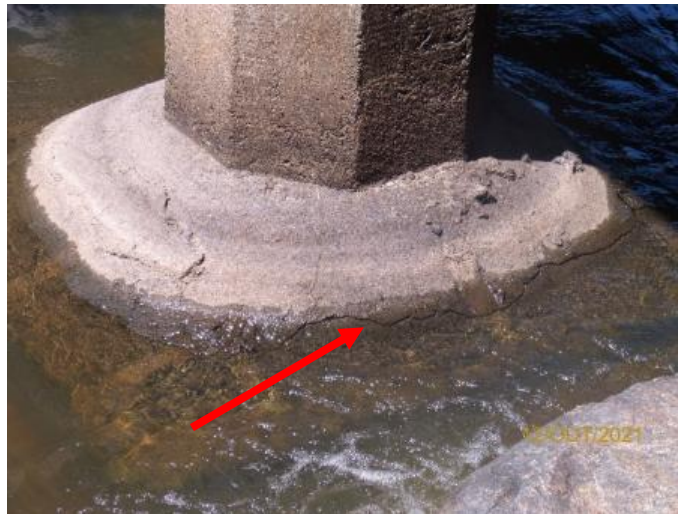
Observa-se na Figura 19, uma patologia física, pois a trinca ocorreu devido atuação de cargas estruturais na estrutura (retração, torção, flexão, cisalhamento etc.) que resultou uma sobrecarga na estrutura (esforço físico) não prevista.

Figura 19. Patologia física – Bloco de fundação / Trinca (Seta vermelha)

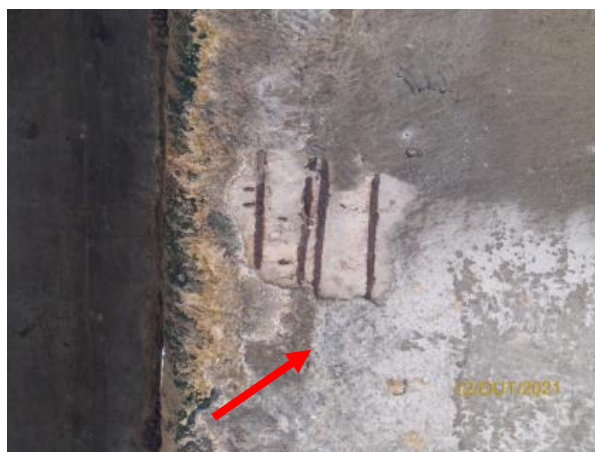
Observa-se na Figura 20, uma patologia química, com o surgimento de mancha de eflorescência que ocorre com acúmulo de sais presentes no cimento e na cal (sobretudo o hidróxido de cálcio), dissolvidos pela água, proveniente de uma infiltração, que são transportados até a superfície durante a evaporação da água e se solidificam ao reagirem com o dióxido de carbono presente no ar, formando depósitos esbranquiçados.

Figura 20. Patologia química - Laje - Eflorescência (Seta vermelha)

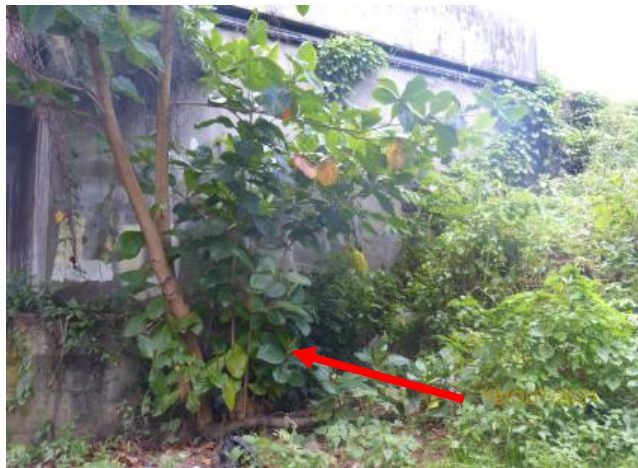
Observa-se na Figura 21, uma patologia biológica, esse tipo de anomalia pode gerar uma degradação produzida por vegetações que crescem através de pequenas fissuras e juntas de dilatação provocando uma interação tipo mecânica e esforços não previstos causando danos a estrutura.

Figura 21. Patologia biológica – Muro de Ala  
Presença de vegetação nativa (Seta vermelha)
