UTILIZAÇÃO DE MURO DE GABIÃO PARA CONTENÇÃO DE ENCOSTAS

USE OF GABON WALL FOR BACKREST CONTAINMENT

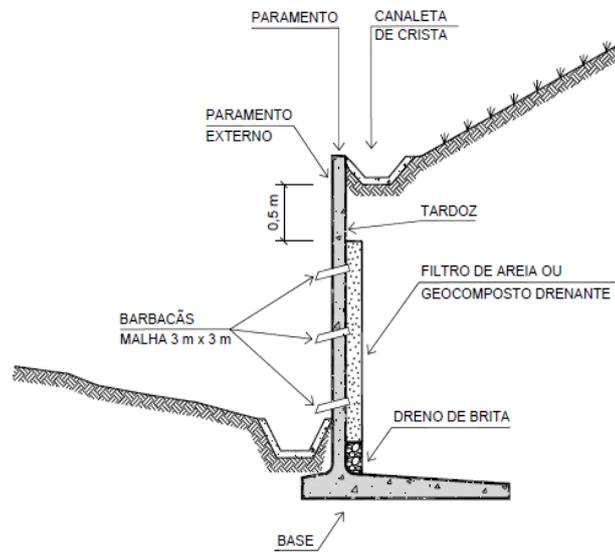
Figura 1. Características do Muro de Concreto Armado

Esse é um dos muros que tem um alto custo pois concreto e aço são materiais caros e que também o tempo de construção é maior devido ao tempo de cura do concreto, seu método de construção se constitui em área de seção transversal em L ou T invertido de concreto armado. Ele é classificado como muro de flexão. A figura 1 apresenta os elementos que compõem um muro de concreto armado e a figura 2 mostra um muro de concreto armado construído. (PEREIRA, 2016)

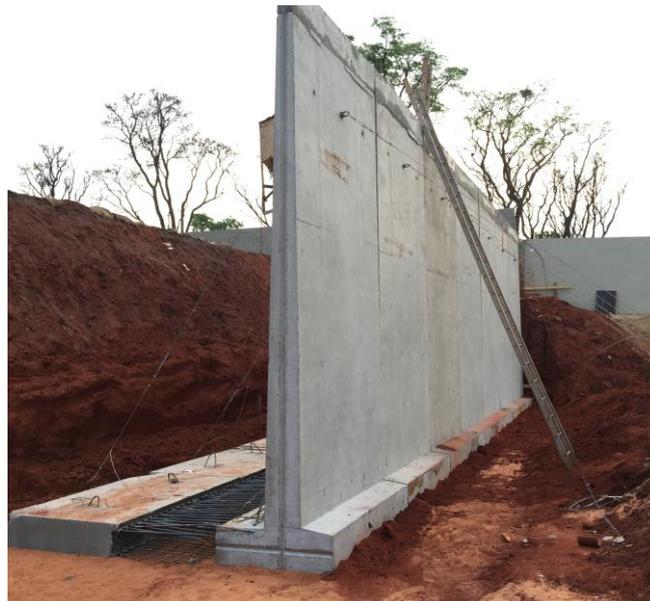
Figura 2. Muro de Concreto Armado

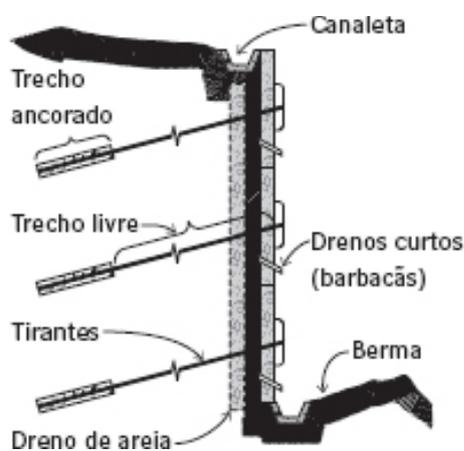
Figura 3. Características do Muro de Cortinas Atirantadas

Ele é um tipo de contenção que os tipos de materiais de construção são parecidos com o muro de concreto armado, porém sua configuração é diferente, pois se constitui de uma parede de concreto com cabos ou vergalhões ancorados no talude. A figura 3 apresenta os elementos que formam uma cortina atirantada e a figura 4 mostra uma cortina construída. (FERREIRA, 2011)

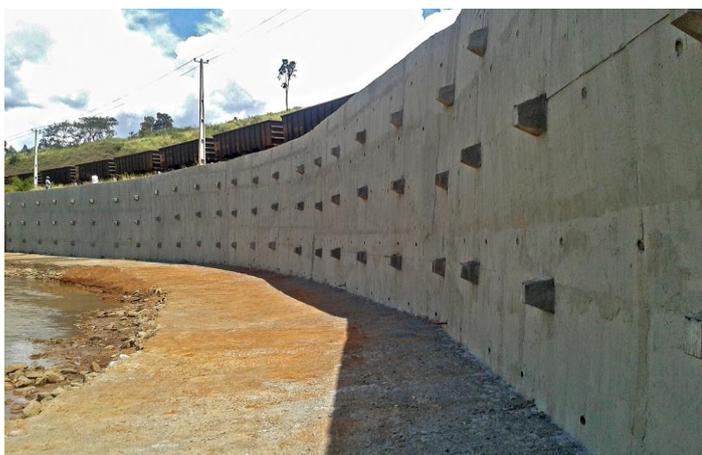
Figura 4: Muro de Cortinas Atirantadas

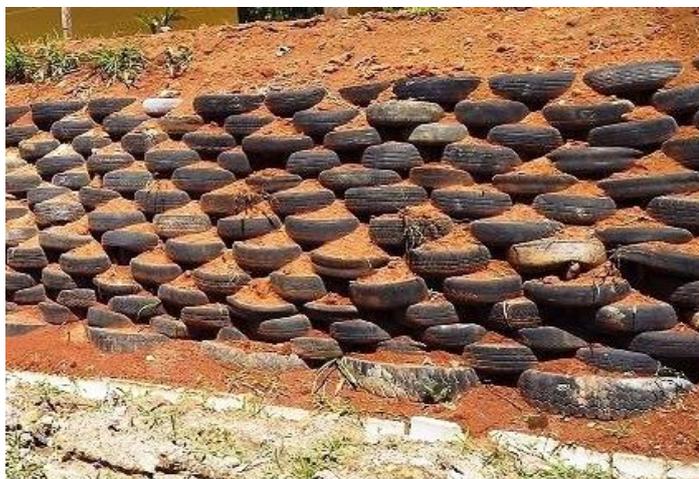
Figura 5. Muro de contenção feito com pneus reutilizados.

O Muro de Pneus é um dos tipos de estrutura de contenção sustentável, pois se pode reutilizar os pneus velhos, que no meio ambiente demora estimado 600 anos ou mais, para se desfazer. O método de construção desse muro consiste em amarrá-los horizontalmente em camadas, podendo utilizá-los inteiros ou cortados ao meio horizontalmente. As camadas são empilhadas uma a uma, deslocando os pneus da camada inferior e a figura 5 apresenta um muro construído com pneus. (SIEIRA, 1998)

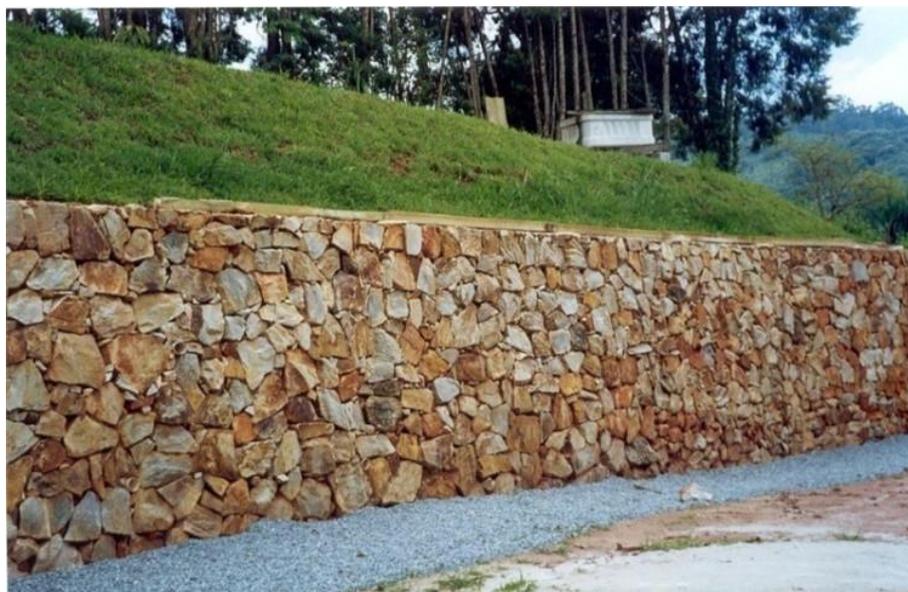
Figura 6. Muro de Pedra Seca

É o tipo mais simples de arrimo, formado pelo arranjo manual de pedras rachão (Figura 6), cuja resistência resulta unicamente do imbricamento dessas pedras e funciona como carga de compensação no pé do talude. Os blocos devem ter dimensões regulares para sua estabilidade, o que resulta num menor atrito entre as pedras. O muro deve ter espessura mínima de 0,6 m e não deve ser usado em taludes com mais de 1,5m de altura. (CUNHA, 1991)

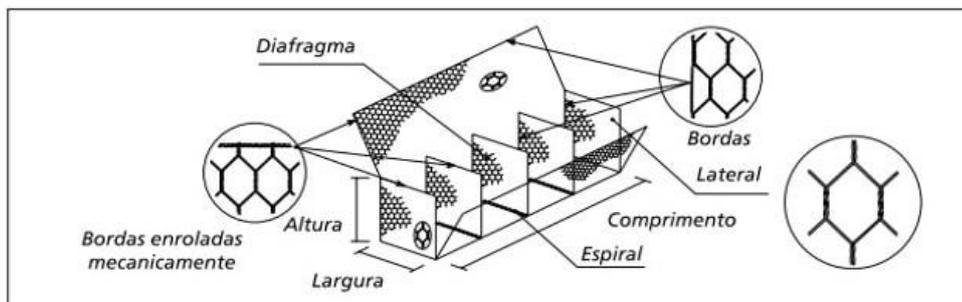
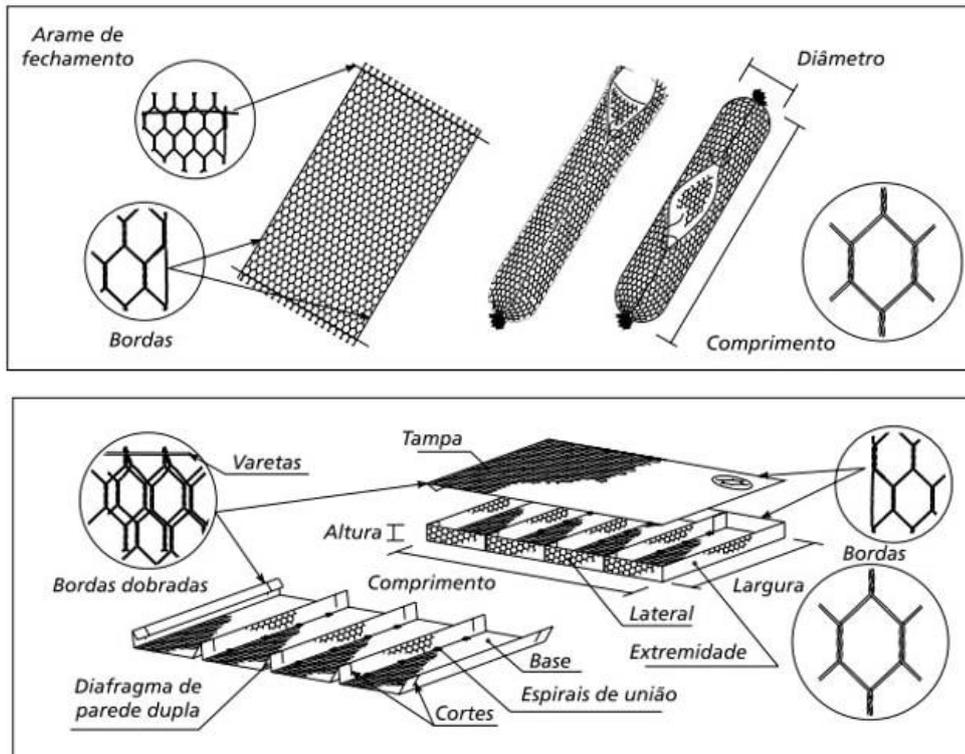
Figura 7. Modelos de Muro de Gabião

As características desse muro são bem únicas pois consistem em redes de aço que podem ter o formato de caixa, colchão ou saco, que são enfileirados e preenchidos de pedra britada e empilhados, uma de suas características também é o custo, a facilidade de montagem e a dispensa de um sistema de drenagem devido sua grande permeabilidade. A figura 7 apresenta os diversos formatos de gabião. (DALDEGAN, 2016)

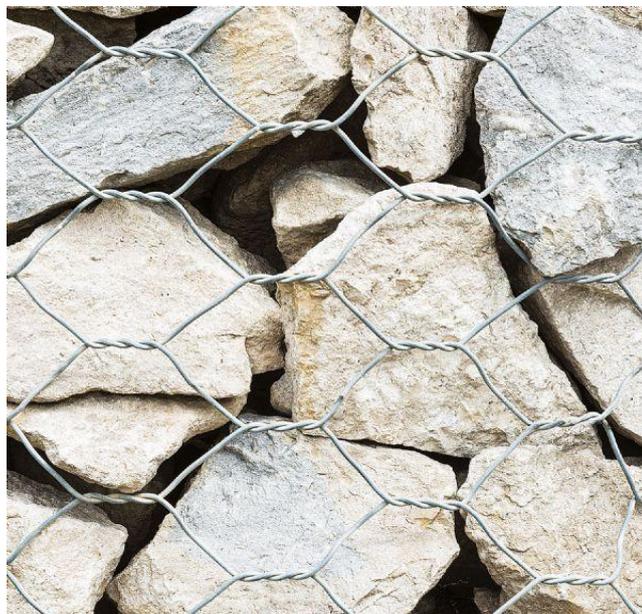
Figura 8. Malha metálica hexagonal de dupla torção

Esse tipo de malha metálica hexagonal de dupla torção faz com que o muro possua grande resistência mecânica, resistência à corrosão, boa flexibilidade e não desfia facilmente. Sua produção é feita com baixo teor de carbono, com um revestimento de zinco 95%, alumínio 5%, revestido ou não com plástico, que é aplicada por imersão a quente, o protegendo da corrosão existente na natureza, sendo aplicado em ambientes não agressivos sua vida útil pode ultrapassar a 50 anos, sua dupla torção faz com que caso ocorra alguma ruptura em alguma seção da malha ela não se desfie, mantendo a contenção. (BARROS, et al, 2017)

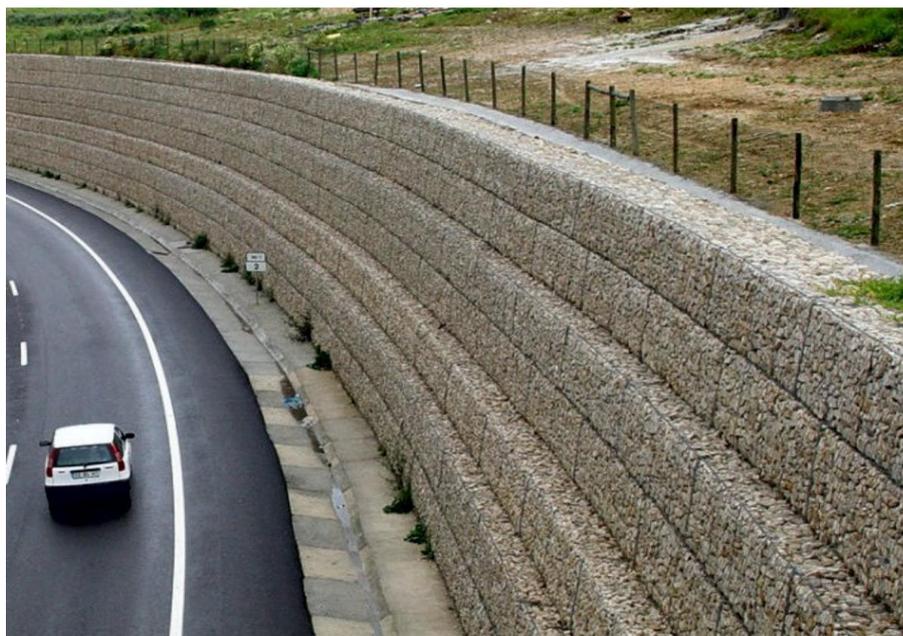
Figura 9. Muro de Arrimo em uma área de estrada.

A utilização do muro pode ser executada em vários locais como em beira de rios, estradas (Figura 9) ou em morros que possuem construções residenciais (Figura 10) com a finalidade de evitar ou conter deslizamentos fatais e prejudiciais a natureza, a confecção de tal tem um baixo impacto ambiental, o que o Estado exige que toda obra tenha para a licenciamento da obra. Devido a composição da estrutura de gabião, ela o torna permeável permitindo que não haja obstáculos para as águas de infiltração percolação. Como por exemplo em obras de proteção hidráulicas ao executar a obra não ocorre alteração nas linhas de fluxo, para a fauna e flora do local tenha um menor impacto possível. Porém uma desvantagem é que dependendo da área que o muro irá ser construído, será necessário construir dispositivos de drenagem para que a água escoe, e não invada uma estrada por exemplo. (BARROS, et al, 2017)

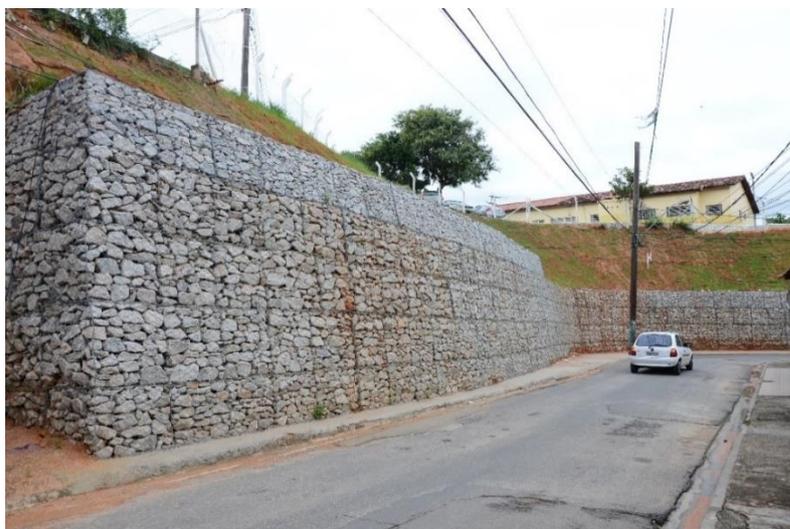
Figura 10. Muro de Gabião em área residencial.

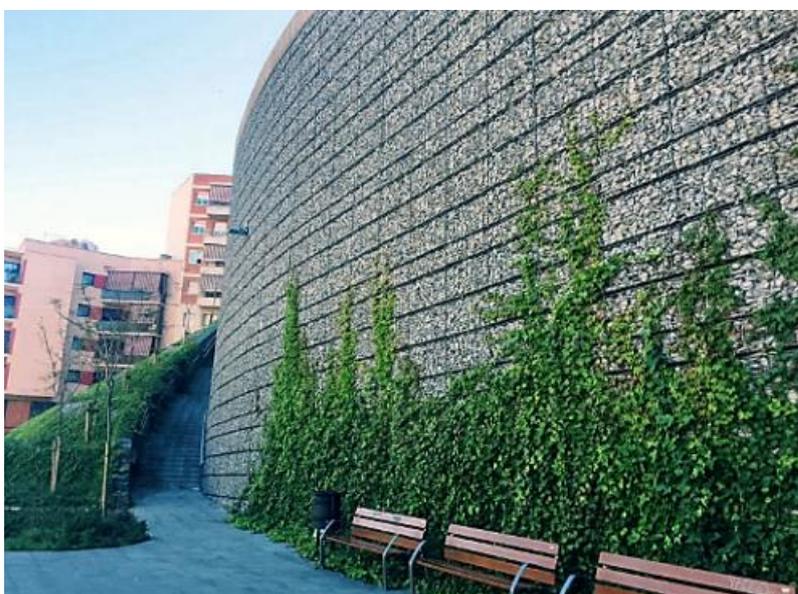
Figura 11. Muro de Gabião com vegetação crescendo.

E para que não haja um impacto visual, pode ser aplicado também um método de paisagismo chamado hidro-semeadura, o que consiste em fomentar o crescimento de vegetação (Figura 11) no muro o tornando ecologicamente sustentável e visualmente agradável (BARROS, et al, 2017)

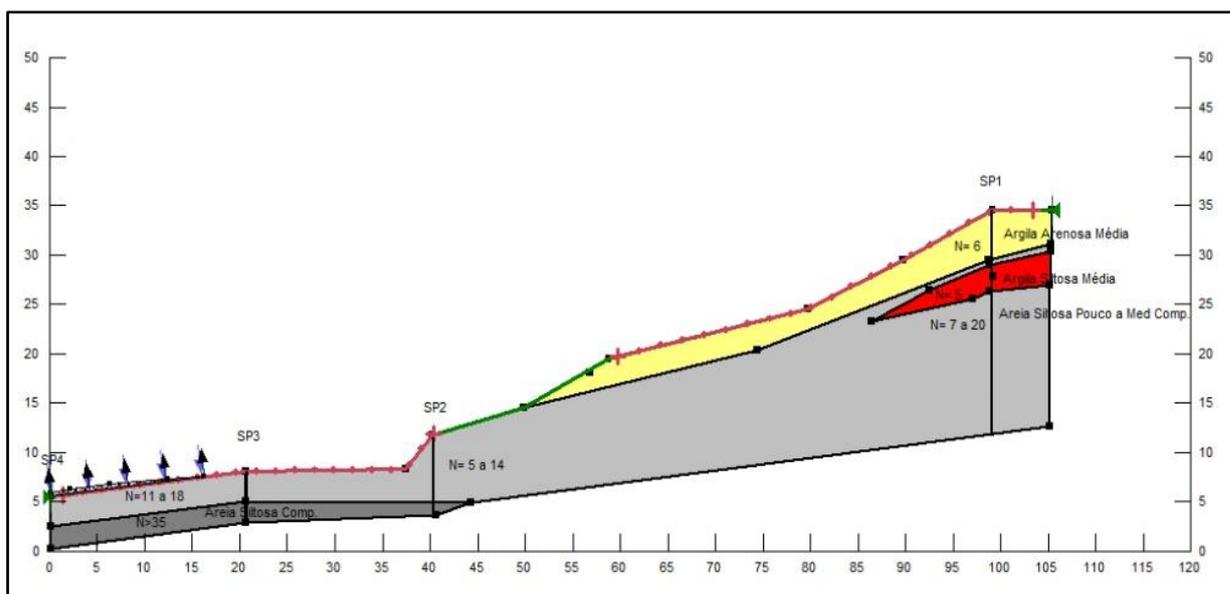
Figura 13. Perfil do terreno com base nas sondagens

Para determinar o perfil do solo foram realizadas sondagens à percussão com SPT na área citada. As sondagens foram feitas pela empresa Soloteste de acordo com a norma ABNT NBR 6484/2001. Com a sondagem realizada foi possível determinar o perfil do solo (Tabela 1) e visualizar também a separação de cada tipo de solo (Figura 13).

Santos (2014) analisou a estabilidade do talude pelo método de equilíbrio limite e chegou a conclusão que o fator de segurança foi 1.32 com a superfície crítica iniciando na crista ($x=105$, $y=35$) e saindo pelo seu pé ($x=25$, $y=7$)

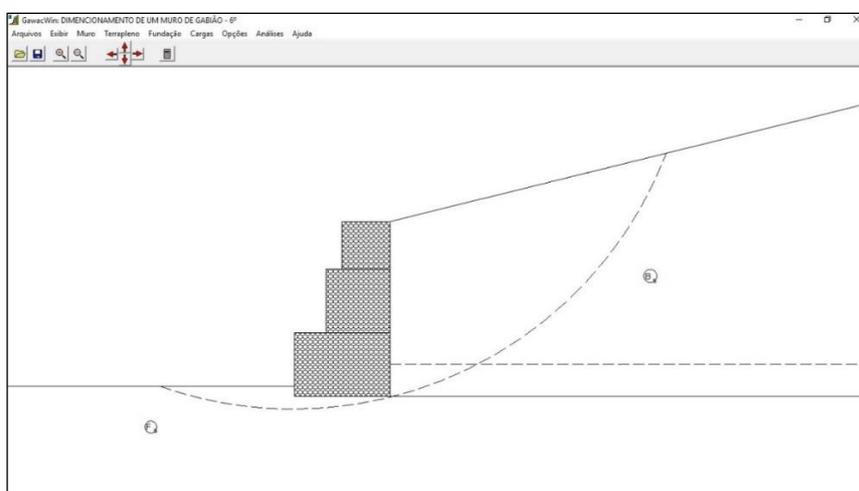
Figura 14. Modelagem do muro de gabião no software Gawacwin

Na modelagem do software demonstrada a seguir (Figura 14), a configuração do muro está dimensionada para um ângulo de 0° , aplicado no talude escolhido

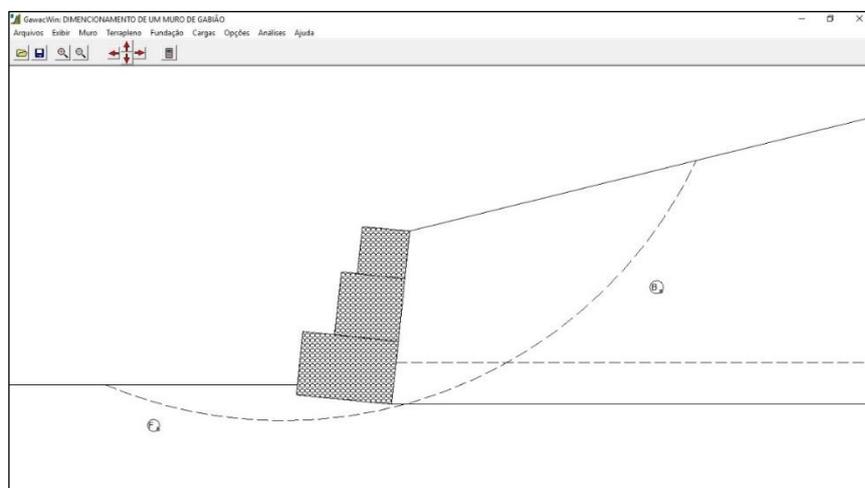
Figura 15. Modelagem do muro de gabião no software Gawacwin

Com outra configuração, a modelagem a seguir (Figura 15) foi aplicado para um ângulo de 6° demonstrando a diferença de configuração do muro anterior.
