## **ESTUDO DESCRITIVO DAS PRINCIPAIS PATOLOGIAS ENCONTRADAS EM PAVIMENTAÇÕES ASFÁLTICAS DE ESTRADAS DE RODAGEM**

## DESCRIPTIVE STUDY OF THE MAIN PATHOLOGIES FOUND IN ASPHALT PAVING OF ROAD ROADS

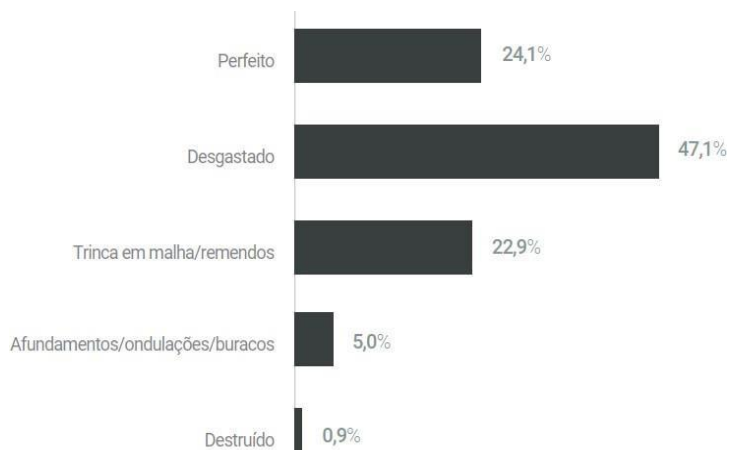
Gráfico 1. Condição da superfície do pavimento

[..] há sinais de desgaste, presença de trinca em malha/remendos ou afundamentos/ondulações/buracos. Apenas em 24,1% (26.203 quilômetros), a superfície encontra-se em perfeito estado de

conservação. Destaca-se, ainda, uma extensão de 961 km (0,9%) da superfície do pavimento totalmente destruída. (CNT,2019)

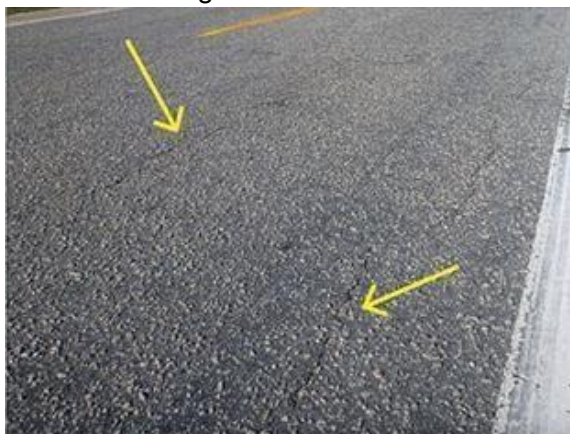
Figura 2. Fissuras

Fendas perceptíveis a olho nu somente a uma distância inferior a 1,5 m. Não são consideradas com alto nível de gravidade visto que não são conhecidas como problemas funcionais ao pavimento, pois são fendas incipientes.

**Causas principais:** momento inadequado de compactação, dosagem inadequada de asfalto e excesso de material de enchimento.

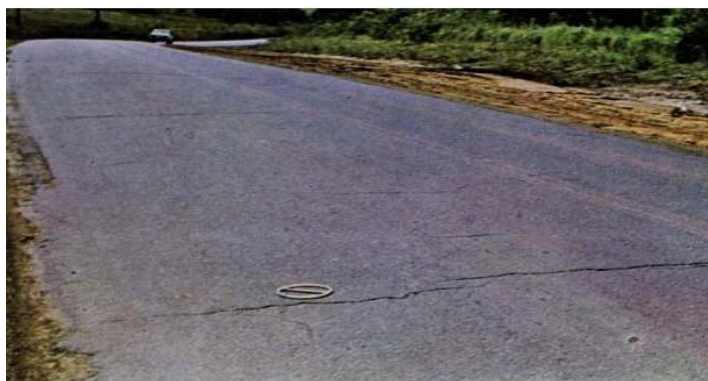
Figura 3. Trinca transversal

São trincas isoladas que se manifestam em direção ortogonal ao eixo estradal, podendo ser classificadas quanto sua extensão, sendo curta quando inferior a 1 m e longa quando a extensão for superior a 1 m.

**Causas principais:** recalques diferenciais, retração plástica da base cimentada, propagação de trincas nas camadas inferiores à do revestimento do pavimento ou ainda retração térmica do Concreto Betuminoso Usinado à Quente (CBUQ)

Recomenda-se executar o preenchimento e selamento das trincas.

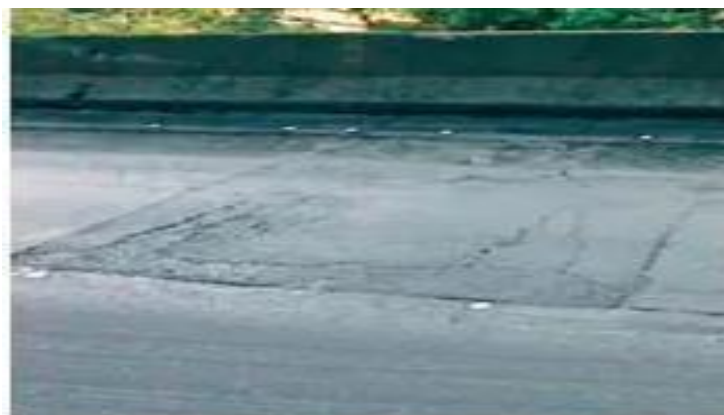
Figura 5. Trincas de retração

São trincas isoladas que não são relacionadas aos fenômenos de fadiga do revestimento. [DNIT, 2009]

**Causas principais:** retração térmica do material que compõe as camadas de base abaixo da superfície do pavimento ou do material do revestimento.

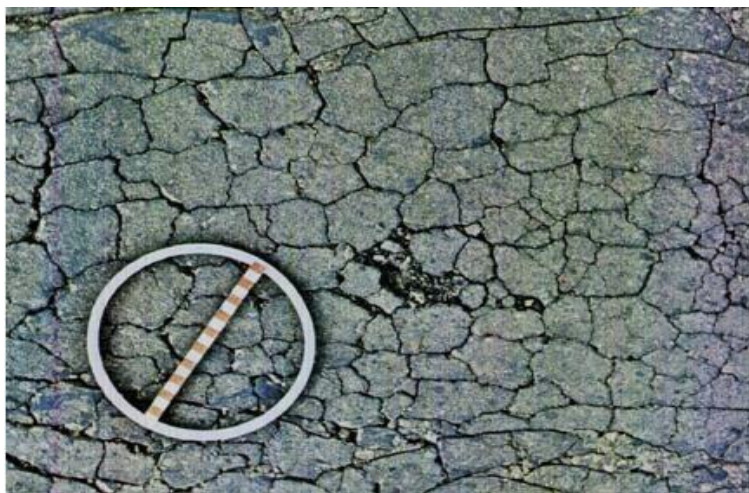
Figura 6. Trincas couro de jacaré

São trincas interligadas sem definição de direção, que são identificadas por

conta da aparência que se assemelha ao couro de jacaré. Possui ângulos agudos que apresentam arestas com menos de 30 cm de comprimento, e podem ou não apresentar erosão acentuada nas bordas.

**Causas principais:** má qualidade dos materiais que compõem a estrutura, pavimento próximo ao limite de vida útil, asfalto endurecido e colapso no revestimento asfáltico por conta das ações do tráfego.

As falhas de drenagem devem ser verificadas e corrigidas. Deve-se também aplicar uma camada fina de asfalto líquido com cobertura de agregados minerais. Em alguns casos, a execução do remendo é indicada.

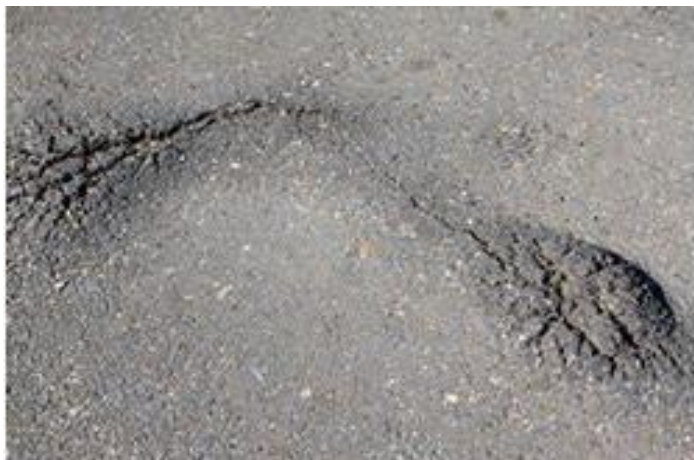
Figura 8. Afundamento Plástico

**Causas principais:** Os afundamentos podem ocorrer quando uma ou mais camadas perdem suas capacidades de suporte das cargas por conta do calor abundante sobre o revestimento ou saturação das camadas. Também ocorrem quando há má dosagem dos materiais que compõem a mistura asfáltica e por problemas de drenagem.

Ocorre quando há elevação lateral da capa asfáltica. Quando possui extensão superior à 6 metros é chamado de afundamento plástico de trilha de roda, e quando a extensão for inferior à 6 metros é chamado de afundamento plástico local.

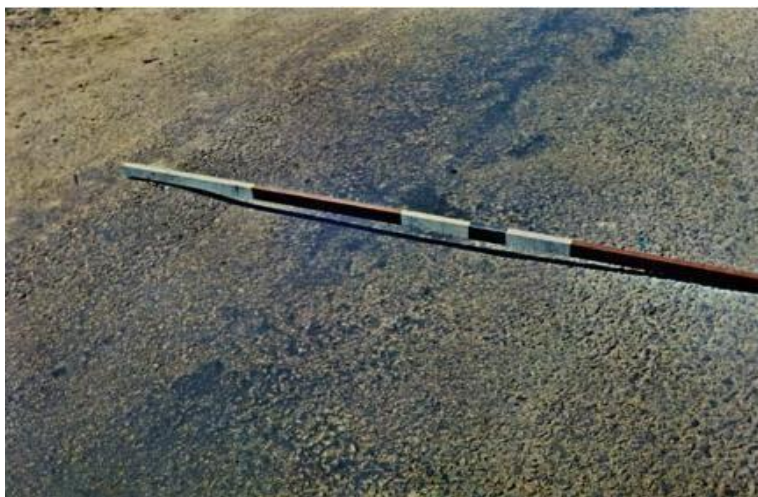
Figura 9. Afundamento por consolidação

Ocorre quando não há elevação lateral da capa asfáltica. Quando possui extensão superior à 6 metros é chamado de afundamento de consolidação de trilha de roda, e quando a extensão for inferior à 6 metros é chamado de afundamento de consolidação local.

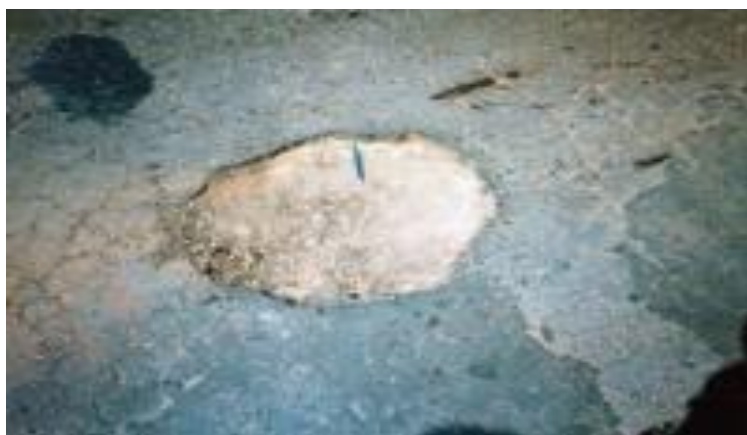
Figura 10. Panela

Também conhecidas como buracos, são depressões de comprimentos variados que ocorrem no revestimento, podendo atingir a base. O DNIT (2006) considera um defeito muito grave, pois não só compromete o pavimento a nível estrutural, visto que facilita o acesso da umidade nas camadas interiores, mas também a nível funcional, pois afeta de forma intensa a regularidade superficial do pavimento, o que diminui a segurança do tráfego.

**Causas principais:** é causada pela deficiência de compactação e por um avançado processo de deterioração do pavimento, que pode ocorrer por variados fatores, até mesmo por conta da ocorrência de outros defeitos.

Deve-se fazer cortes na cavidade de forma que as faces se tornem quase verticais. Caso seja necessário, asfalto diluído pode ser pulverizado ligeiramente, além de preencher com pré-misturado e compactar até uma altura que possibilite a compactação complementar do tráfego. Após esses procedimentos, deve-se selar com 0,4 a 1,1 litro de mistura asfáltica, e 5,5 a 13,5kg/m<sup>2</sup> de agregado. Pode-se também realizar um remendo de penetração.

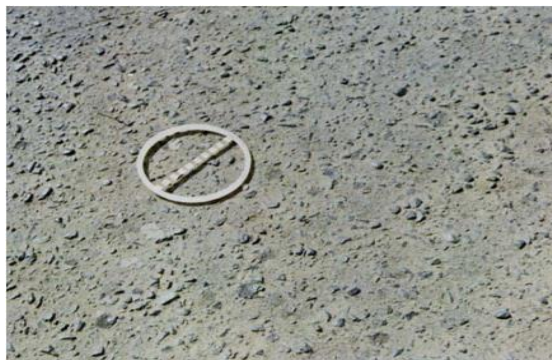
Figura 11. Desgaste

É identificado pela superfície áspera do revestimento, consequente da desvinculação progressiva do agregado do pavimento. O DNIT (2006) menciona que o ligante asfáltico perde a capacidade de reter os agregados, que se desprendem sob a ação das cargas de tráfego.

**Causas principais:** pode-se destacar a falta de coesão entre ligante e agregado por conta da presença de poeira no momento de construção, a baixa ligação entre ligante e agregado por conta da oxidação do ligante junto dos agentes intempéricos e a presença de água aprisionada.

Pulverizar a superfície com emulsão asfáltica diluída, de ruptura lenta na base de 0,45 l/m<sup>2</sup>. Em áreas que precisam de preenchimento por conta de perda de material, utilizar capa selante convencional ou lama asfáltica.

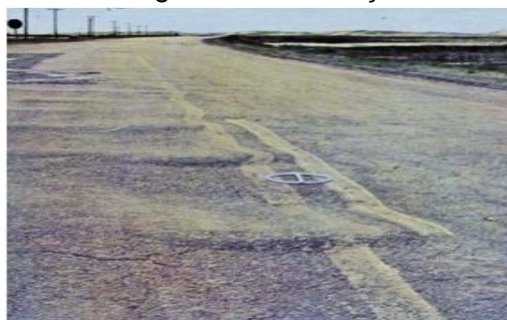
Figura 12. Ondulação

Também conhecida como corrugação, essa patologia se caracteriza pelo agrupamento de deformações transversais, causando assim ondulações na superfície do pavimento. Costuma ser observada em áreas de frenagem e aceleração de veículos, como locais de alternância de tráfego, por exemplo em rotatórias.

**Causas principais:** considera-se a má compactação das camadas que compõe o pavimento como uma das principais causas, assim como a sobrecarga dos veículos.

Orienta-se realizar o nivelamento local e remendo da superfície.

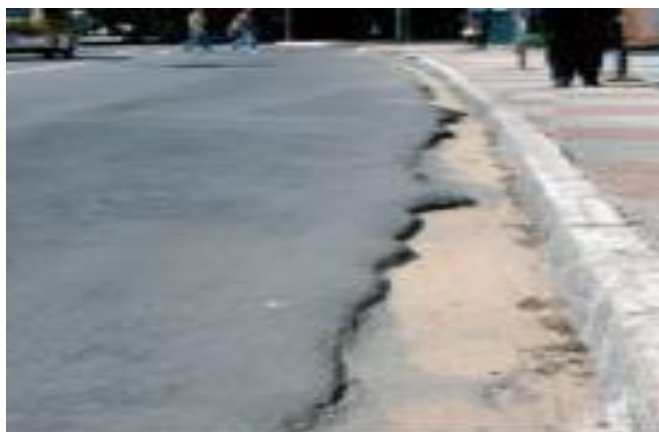
Figura 13. Escorregamento

A patologia escorregamento é definida como o deslocamento horizontal da

capa asfáltica em relação a camada subjacente do pavimento, formando uma ondulação abrupta e curta. É identificada pela formação de fendas com formato de meia lua.

**Causas principais:** Pode ser causado pelo submetimento do pavimento a temperaturas elevadas, excesso de Cimento Asfáltico de Petróleo (CAP) na massa asfáltica ou CAP muito fluido para o tráfego local.

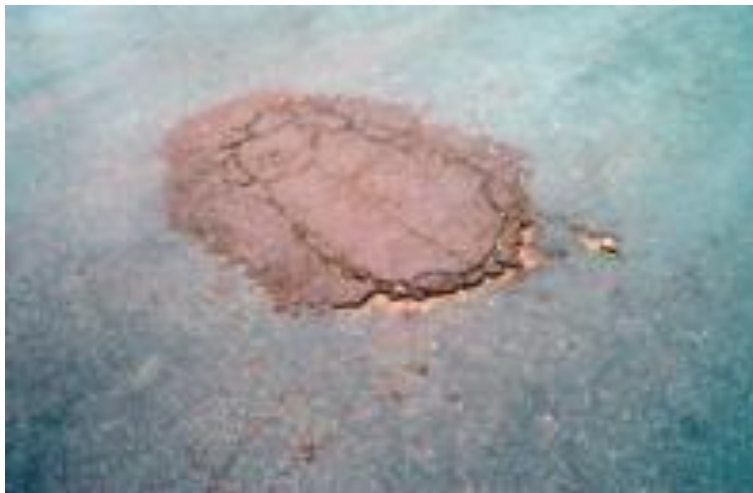
Figura 14. Remendo

Os remendos são correções na superfície pavimentada, definindo-se como o enchimento de panelas ou de uma abertura mais profunda. Pode ser classificado como remendo superficial quando é restringido a reparação de defeitos superficiais, ou como remendo profundo, quando a correção alcança camadas mais profundas da pavimentação, podendo, inclusive, alcançar o subleito. Segundo o DNIT (2006), deve-se considerar os remendos como defeitos quando causam desconfortos aos usuários da rodovia.

**Causas principais:** utilização de materiais de baixa qualidade, problemas construtivos, intensidade de tráfego e agressividade na ação dos agentes intempéricos.

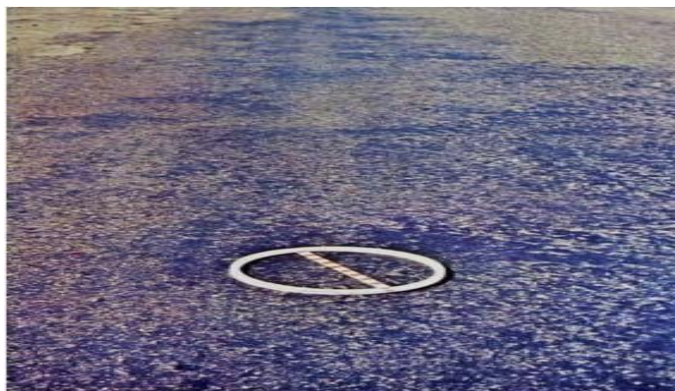
Figura 15. Exsudação

Segundo BALBO (1997), trata-se do excesso de material betuminoso na superfície do pavimento. Por conta desse excesso, a dilatação do asfalto no calor fica comprometida visto que há escassez de vazios. É caracterizada por manchas escuras com dimensões variadas que, quando observadas de longe, parecem estar molhadas.

**Causas principais:** Esse defeito pode suceder devido má dosagem de ligante ou quando a temperatura do ligante excede a temperatura prevista nos cálculos de dosagem da mistura asfáltica.

É recomendado fazer a escarificação, remistura e espalhamento do material da superfície, além de adicionar areia caso haja excesso de asfalto. Quando a causa for base fraca ou drenagem pobre, deve ser feita primeiramente a correção da falha

subsuperficial.
