UTILIZAÇÃO DE TÉCNICAS DE BIOENGENHARIA NA CONTENÇÃO DE FEIÇÃO EROSIVA EM TALUDE

USE OF BIOENGINEERING TECHNIQUES IN CONTAINING EROSIVE FEATURES IN SLODS

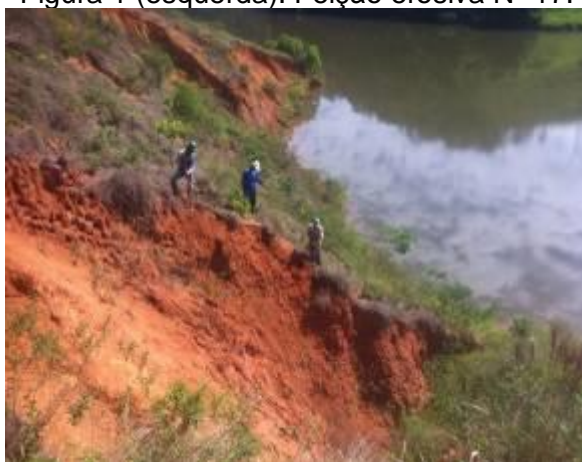
Figura 1 (esquerda). Feição erosiva Nº 17.

Antes da implantação e operação da PCH Pipoca, a feição era definida como um ravinamento situado em talude de corte de uma estrada que foi inundada. Logo, houve um avanço da feição erosiva, cujo potencial de evolução foi de médio para alto. Tal situação decorreu da frágil encosta (topografia íngreme, presença de solo argiloso - Argissolo Vermelho Amarelo - e ausência de vegetação) ser submetida às “marolas” do reservatório e à constante saturação/umidade, o que ocasionou o avanço do processo erosivo (PCH PIPOCA, 2016).

Em 2016, as feições Nº 17 e 21 ocupavam uma área de 1.500 m² e por isso o talude apresentava aspecto caótico. O entorno imediato apresentava uma vegetação rala com pequenos arbustos, semelhante à vegetação presente no interior da erosão, a qual se instalou nos locais de menor declividade. Havia ainda a presença de mudas nativas provenientes de reflorestamento realizado no ano de 2013.

Na cabeceira irregular havia segmentos com material pendente e trechos abruptos. Embora, não apresentassem sulcos que evidenciassem caminhos das águas da chuva, verificou-se que o escoamento dessas águas ocorria de forma difusa, porém com grande volume. No interior, as faces dos taludes, íngremes e irregulares, com concavidades e saliências, expunham o solo às intempéries. Alguns sulcos talhavam o material desagregado, transportando-o, parcialmente, até o reservatório durante as chuvas.

Adicionalmente, na parte inferior das feições ocorreram processos de solapamento e colapso, que por sua vez, instabilizaram as porções adjacentes da encosta, indicando que esta estava ativa. Depois, pôde-se observar que havia o estabelecimento de vegetação rasteira de porte herbáceo na base do talude, denotando uma tendência à estabilização.

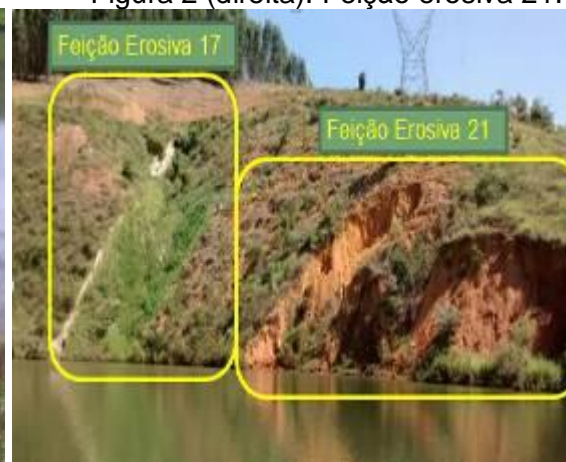
Figura 2 (direita). Feição erosiva 21.

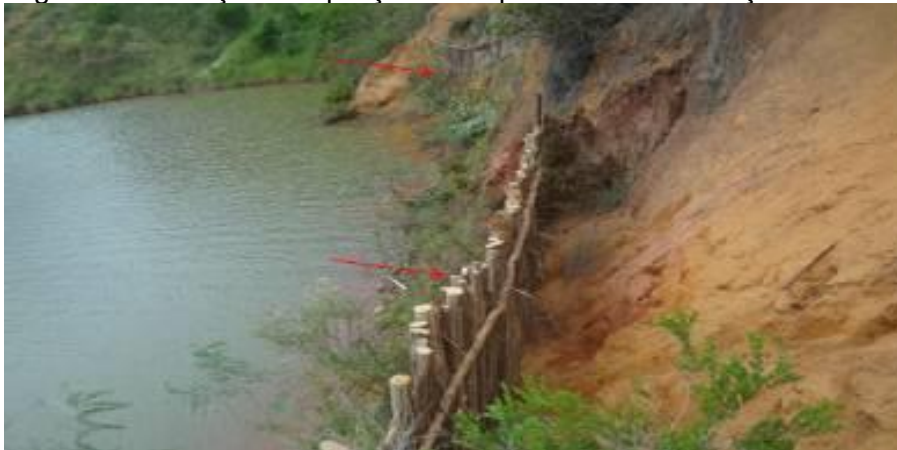
Figura 3. Execução das paliçadas na parte inferior da feição erosiva.

Na sequência, foi realizada a instalação de paliçadas de madeira e bambu (Figura 3) na porção inferior da feição erosiva, para inibir as perdas de solo e reter o fluxo de sedimentos carregado para o reservatório.

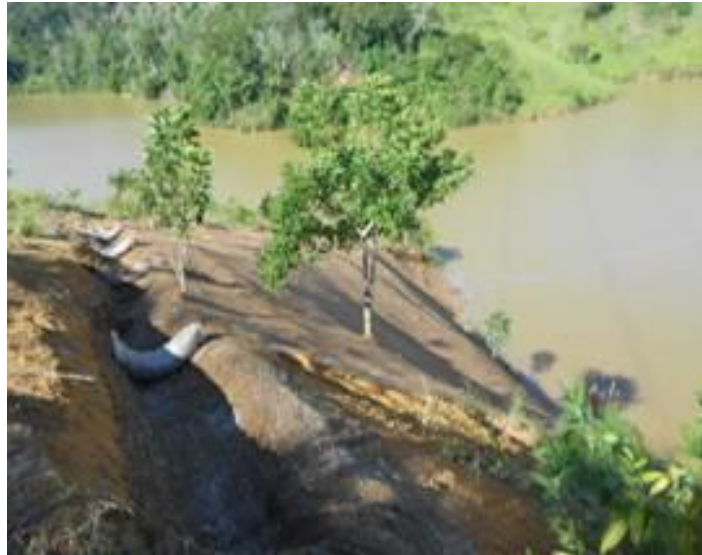
Figura 4. Aplicação da biomanta da canaleta de crista.

Para assegurar a estabilização da encosta, no trecho à montante da feição erosiva, foi confeccionada uma canaleta de crista que recebeu como revestimento a tela vegetal tridimensional (Figura 4). A canaleta contornou a cabeceira da erosão com a finalidade de receber toda a contribuição hídrica que escoar em direção à mesma, e se estender até o reservatório onde as águas pluviais serão lançadas.

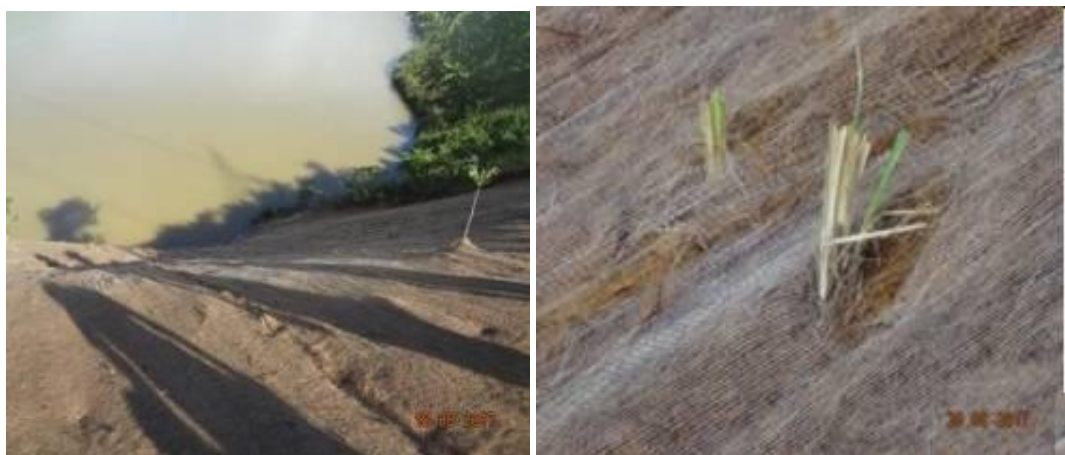
Figuras 5A (esquerda) e 5B (direita). Aplicação de telas vegetais e de mudas de capim Vetiver.

Em seguida, telas vegetais ou biomantas antierosivas foram aplicadas rente ao solo para evitar a movimentação de sedimentos por debaixo das mesmas, e favorecer o desenvolvimento da vegetação por entre sua malha. Após a aplicação das telas vegetais e logo acima dos retentores de sedimentos foram plantadas as mudas de capim Vetiver (Figuras 5A e 5B).

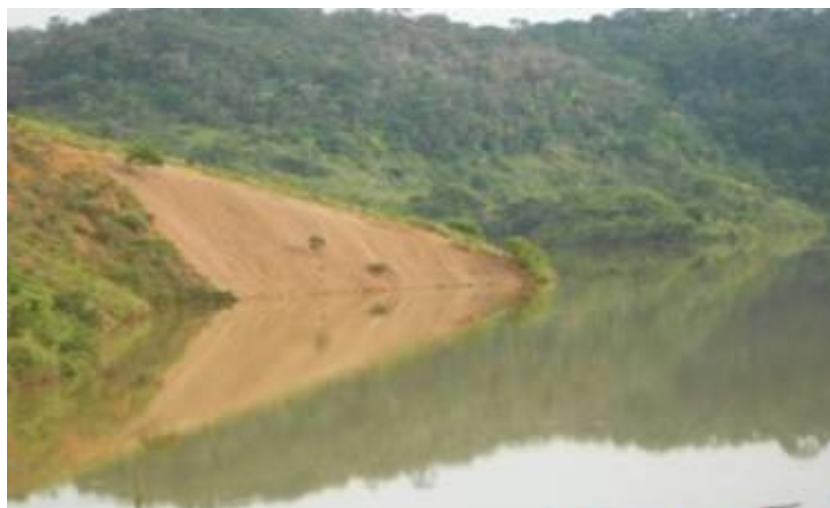
Como resultado da pesquisa, observou-se que as técnicas utilizadas são ecologicamente corretas, pois ao fazer uso de materiais naturais, provocaram menor impacto ao meio ambiente (Figura 6).

Figura 6. Vista geral da conclusão da recuperação da feição erosiva.

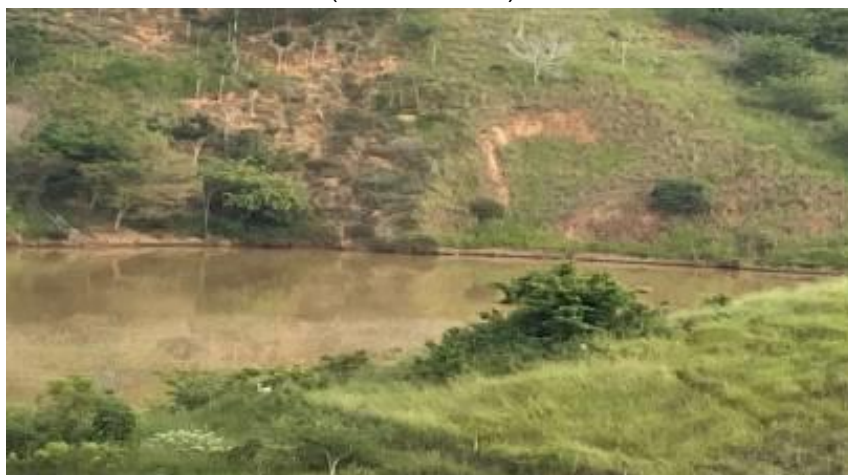
Outro ponto de destaque salientado pelos autores é a adequação paisagística e ambiental, já que segundo Monteiro (2009), a técnica de bioengenharia para estabilização do solo é a vegetação. Depois de crescida a vegetação, a feição erosiva recuperada através de técnicas de bioengenharia se torna parte da paisagem, como ocorria antes da intensificação do processo erosivo, como pode ser observado na imagem da Figura 7.

Figura 7. Cinco anos depois da construção da contenção da feição erosiva utilizando técnicas da Bioengenharia – Foto atual do local (abril de 2022).
